Kartierung potenzieller Niststandorte von Mauerseglern an städtischen Gebäuden Göttingens

Autor: Elias Gebert (elias.gebert@t-online.de)

Projektinitiator: BUND Kreisgruppe Göttingen
Geiststraße 2, 37073 Göttingen

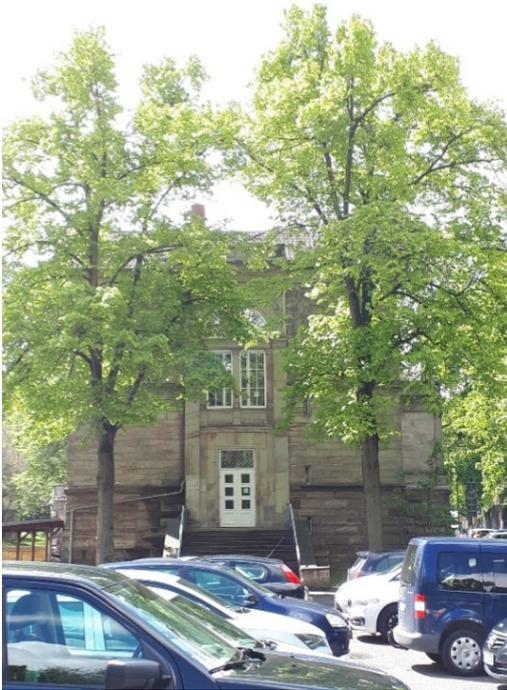
Abbildung 1: Bonifatiuschule Nordseite, Am Geismartor 4 (Eigenes Foto)

Trotz des Parkplatzes in nördlicher Richtung, welcher im Regelfall eine gute Voraussetzung für eine 20m frontale Einflugschneise ist, wird der freie Anflug an die Hausseite durch zwei Bäume verhindert (siehe Abbildung 1) und somit als „Nein“ in der Tabelle bei der Kategorie „Nord“ gewertet.

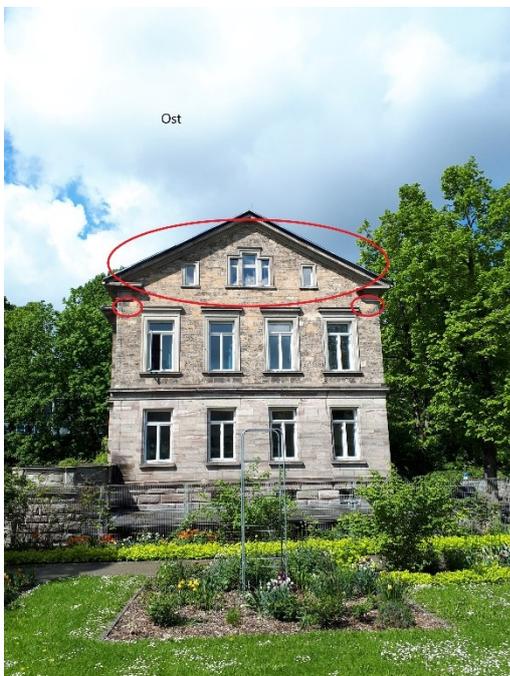
Abbildung 2: Bonifatiuschule Ostseite, Am Geismartor 4 (Eigenes Foto)

Wie man in diesem Foto (Abbildung 2) erkennen kann, gibt es an der östlichen Hausseite keine Hindernisse, die den freien Anflug behindern könnten, wodurch die Hausseite in der Kategorie „Ost“ mit

„Ja“ gewertet wird. Ebenfalls ist an dieser Exposition ein Dachüberstand vorhanden, wodurch in der Kategorie „Dachüberstand/Regenrinne“, „Ja (Ost)“ eingetragen werden kann. Die Mindesthöhe von 5m ist bereits über dem zweiten Stock gegeben, sodass der gesamte Giebel (3ter Stock) sich für Mauerseglernistkästen eignet.

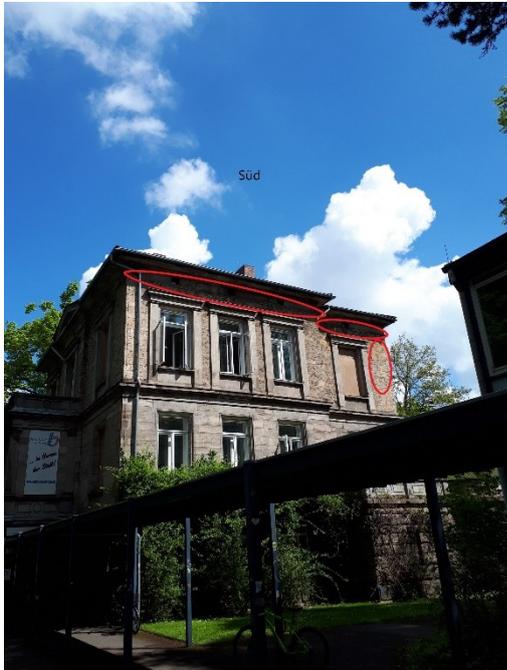
Abbildung 3: Bonifatiuschule Südseite, Am Geismartor 4 (Eigenes Foto)

Auf der Südseite lässt sich in einem geringfügigen Abstand, ein kleineres Gebäude (rechts unten im Foto), sowie ein Baum (rechts oben im Foto) wiederfinden. Ebenfalls besitzt diese Hausseite keinen Giebel wie die Ostseite, wodurch die Mindesthöhe von 5m nur noch am höchsten Punkt unterhalb des Dachüberstandes erreicht wird. Durch diese Faktoren wird diese Hausseite in der Kategorie „Süd“ in der Tabelle mit einem „Teilweise“ bewertet.

Mit den Aufzeichnungen der Untersuchung (siehe Tabelle 1) lässt sich nun der MEG errechnen. Das Gebäude bekommt 1 Punkt für die Erfüllung der Mindesthöhe von 5m, 0,5 Punkte da mehr als 1 Stockwerk vorhanden ist, 1 Punkt für die generelle Möglichkeit für freien Anflug, 0,5 Punkte für freien Anflug an der Ostseite, 0,25 Punkte für den teilweise möglichen freien Anflug an der Südseite und 0,5 Punkte für den vorhandenen Dachüberstand an der Ost- und Südseite. Insgesamt bekommt es also eine Bewertung von 3,75, dementsprechend den Wert 4 beim MEG. Damit ist die Bonifatiuschule sehr gut für die Anbringung von Mauerseglernistkästen geeignet.

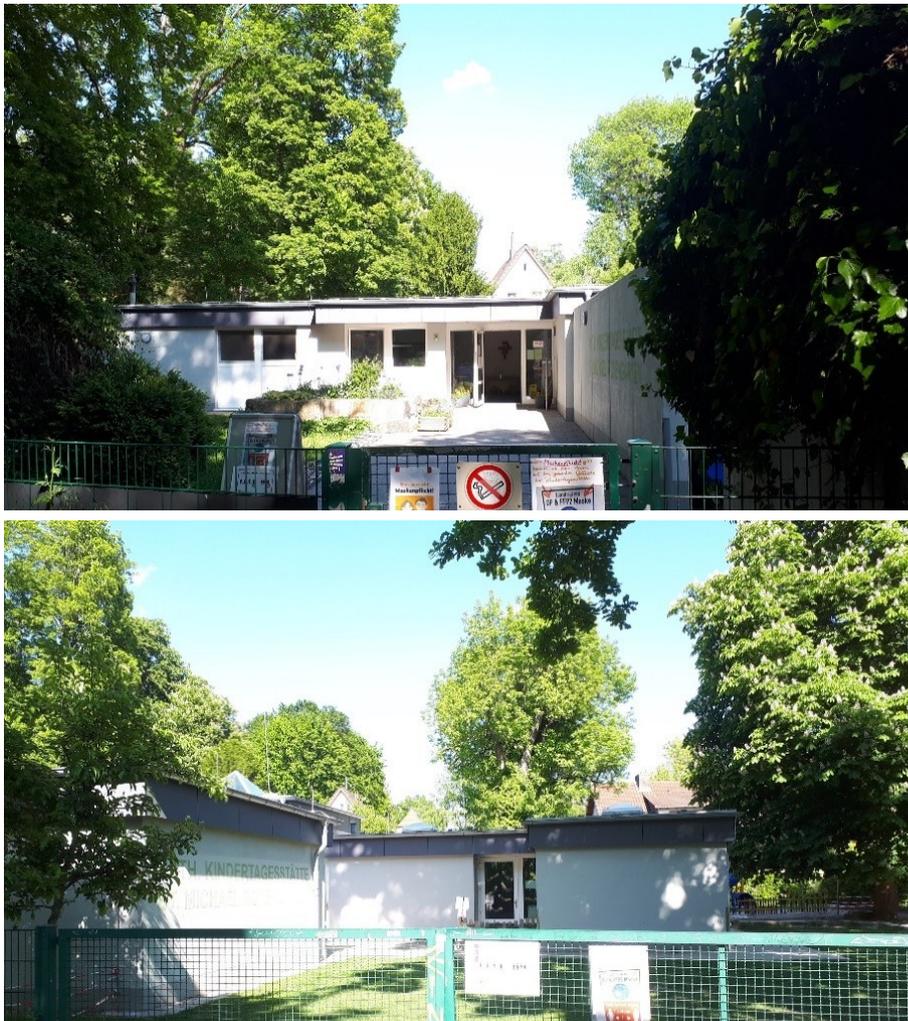
Abbildung 4: Kindertagesstätte St. Michael Westseite 1 und 2, Teichweg 2 (Eigenes Foto)

Die Kindertagesstätte St. Michael ist ein Gegenbeispiel zur Bonifatiuschule (siehe 3.6). Das Gebäude besitzt nur ein Erdgeschoss und erreicht somit nicht die Mindesthöhe von 5m. Der freie Anflug wird auf

allen Seiten verhindert, da das Gebäude teils mit größeren Buschgewächsen verdeckt ist. Des Weiteren kommt noch die nahe Lage zum Cheltenhampark dazu, wodurch die gesamte Nord- und Ostseite des Gebäudes keine freie Einflugschneise gewährleisten kann. Die Einschätzung lässt sich aufgrund des sehr überschaubaren Grundstücks trotz des fehlenden Zugangs zum Innenhof treffen.

Da keine Hausseite für freien Anflug geeignet ist, kann auch die vorhandene Regenrinne an den Dachkanten nicht in die Wertung mit aufgenommen werden.

In dem Falle der Kita St. Michael kann, wie auch der Tabelle entnehmbar ist (siehe Tabelle 2), nur ein MEG von 0 vergeben werden, da kein Bewertungskriterium erfüllt wird, um potenzielle Mauerseglernistplätze zu beherbergen.

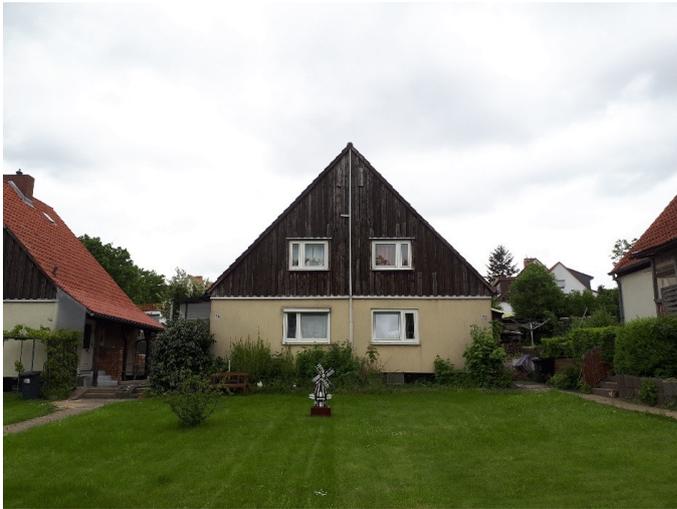
Abbildung 5: Wohnhaus, Königsstieg 72/74 (Eigenes Foto)

Die Mindesthöhe von 5m wird hier nur an der obersten Kante des Giebels erreicht, dies ist während der Kartierung besonders oft an einstöckigen Wohnhäusern der Fall gewesen. Dadurch besteht nur noch die Möglichkeit, Nistkästen für Mauersegler, an der obersten Kante des Giebels anzubringen. Gleichfalls ist die Westseite die einzig einsehbare Hausseite die freien Anflug ermöglicht. An die Nord- und Südseiten grenzen bereits die anderen Wohnhäuser des Königsstiegs, weshalb hier der freie Anflug verhindert bzw. stark eingeschränkt wird. Die Ostseite ist zum Innenhof ausgerichtet, sodass sie nicht einsehbar ist und somit auch nicht gewertet werden kann.

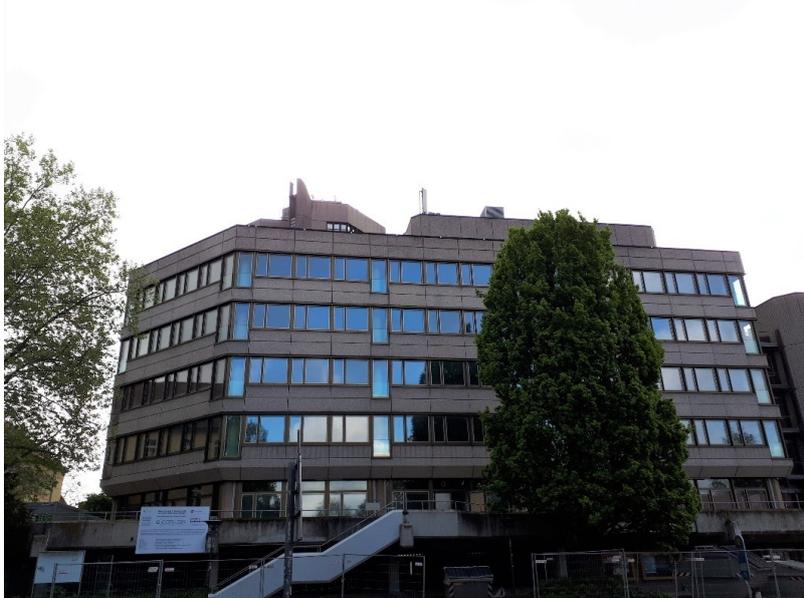
Abbildung 6: Stadtarchiv Göttingen, Hiroshimaplatz 4 (Eigenes Foto)

Wie man auf dem Bild erkennen kann, handelt es sich bei dem Stadtarchiv um ein mehrstöckiges Bürogebäude mit mehreren Fensterreihen. Mit insgesamt 5 Stockwerken, übertrifft es bei weitem die notwendige Mindesthöhe von 5m, um potenziell für Mauersegler geeignet zu sein. Jedoch wird der freie Anflug, durch die unmittelbare Nähe zu den anderen Verwaltungsgebäuden am Hiroshimaplatz, teilweise verhindert. Auch ist oftmals bei dieser Art von Gebäude kein Dachüberstand oder eine Regenrinne an der Dachkante gegeben. Dementsprechend wurde das Stadtarchiv nur mit einem MEG von 3 bewertet.

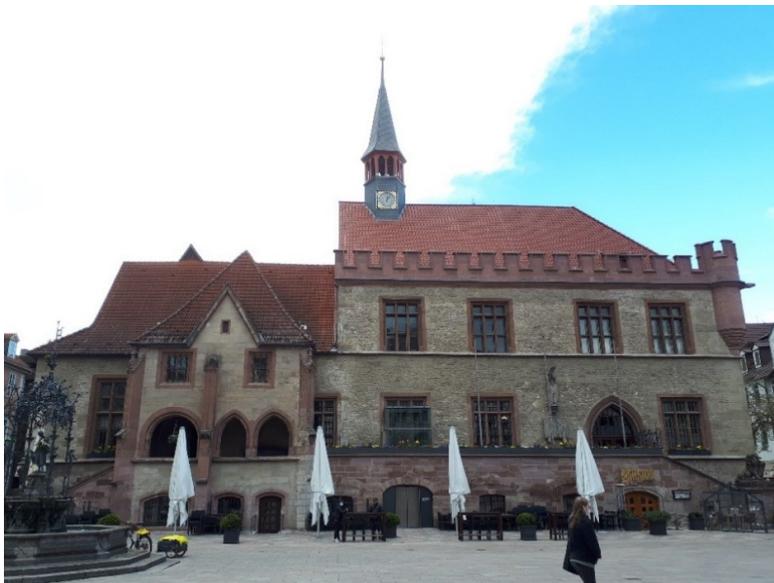
Abbildung 7: Altes Rathaus, Am Markt 9 (Eigenes Foto)

Das alte Rathaus fällt besonders durch seine „mittelalterliche“ Bauweise auf und ist somit auch äußerlich nur in der Kategorie „Kulturgebäude“ unterzubringen. Ein weiterer Aspekt, der bei Kulturgebäuden auffällt, ist das sie im Verhältnis zu anderen Gebäuden in der Innenstadt deutlich freistehender sind und somit, wie auch das Alte Rathaus, freien Anflug auf fast alle Hausseiten ermöglichen. Dazu kommt in

diesem Beispiel die erreichte Mindesthöhe von 5m, sowie die Möglichkeit zur Anbringung von Nistkästen unter mehreren Dachüberständen, um mit einem MEG von 4 gewertet zu werden.

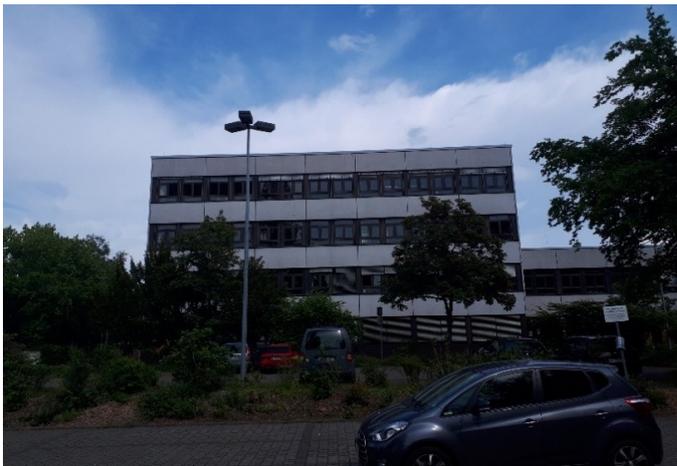
Abbildung 8: Otto-Hahn Gymnasium, Carl-Zeiss-Straße 6 (Eigenes Foto)

Das Otto-Hahn Gymnasium besteht aus mehreren Blockgebäuden mit unterschiedlicher Stockwerkzahl. Das Gebäude auf dem Foto übertrifft jedoch die Mindesthöhe von 5m mit Abstand und erfüllt auch die meisten anderen Bewertungskriterien. Der freie Anflug ist hier ebenfalls an allen Seiten möglich, doch der Dachüberstand oder eine Regenrinne an der Dachkante fehlt. Dies ist ebenfalls häufiger bei den Schulgebäuden zu beobachten und führt, wie auch im Falle des Otto-Hahn Gymnasiums, zu einem maximal erreichbaren MEG von 4.

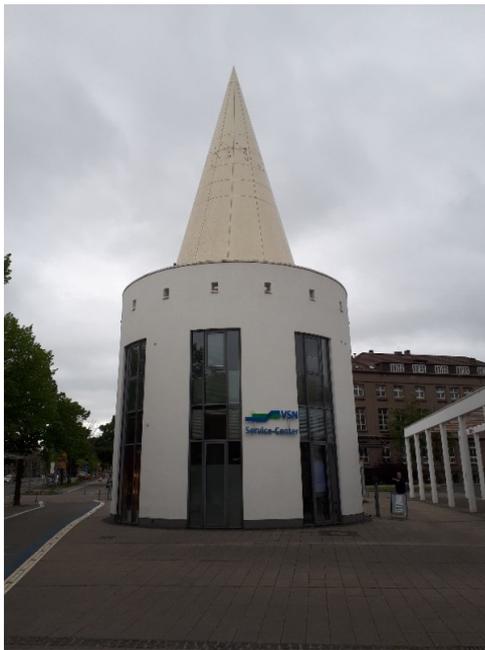
Abbildung 9: VSN Service Center, Am Bahnhofplatz 5 (Eigenes Foto)

Das VSN-Service Center ist ein zylinderförmiges und flächenmäßig sehr kleines Gebäude, welches aber an der Dachkante die Mindesthöhe von 5m erreicht.

„Freier Anflug“ ist ebenfalls möglich, jedoch kann man durch die runde Gebäudeform diesen nicht einer Hausseite zuordnen. Dachüberstand oder eine Regenrinne an der Dachkante sind hier nicht vorhanden und somit auch nicht bewertbar, weshalb dieses Gebäude mit einem MEG von 3 bewertet wurde. Diese Bewertung zeigt, dass auch sehr untypische Gebäude noch potenziell für das Anbringen von Mauerseglernistkästen geeignet sein können.
