Gewässerstrukturgütekartierung
der Suhle und ihrer Zuflüsse im Landkreis Göttingen

von Tom Rabusch

Praktikum: 15.07.-15.10.2021

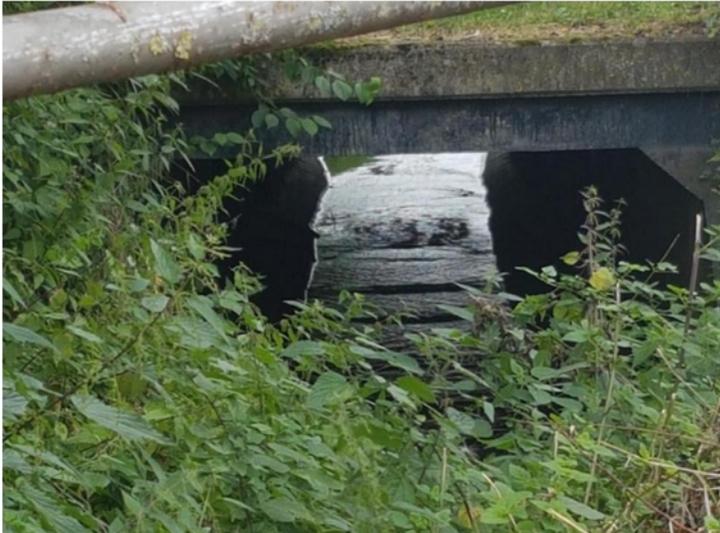
Für diese Kartierung galten Unterführungen als "Verrohrung", sofern - wie in einem Rohr - kein begehbare Uferstreifen blieb, auch wenn Luft und Licht zwischen Wasserkörper und Decke vorhanden sind.

Abb.3: Beispiel einer als „Verrohrung“ gewerteten Unterführung

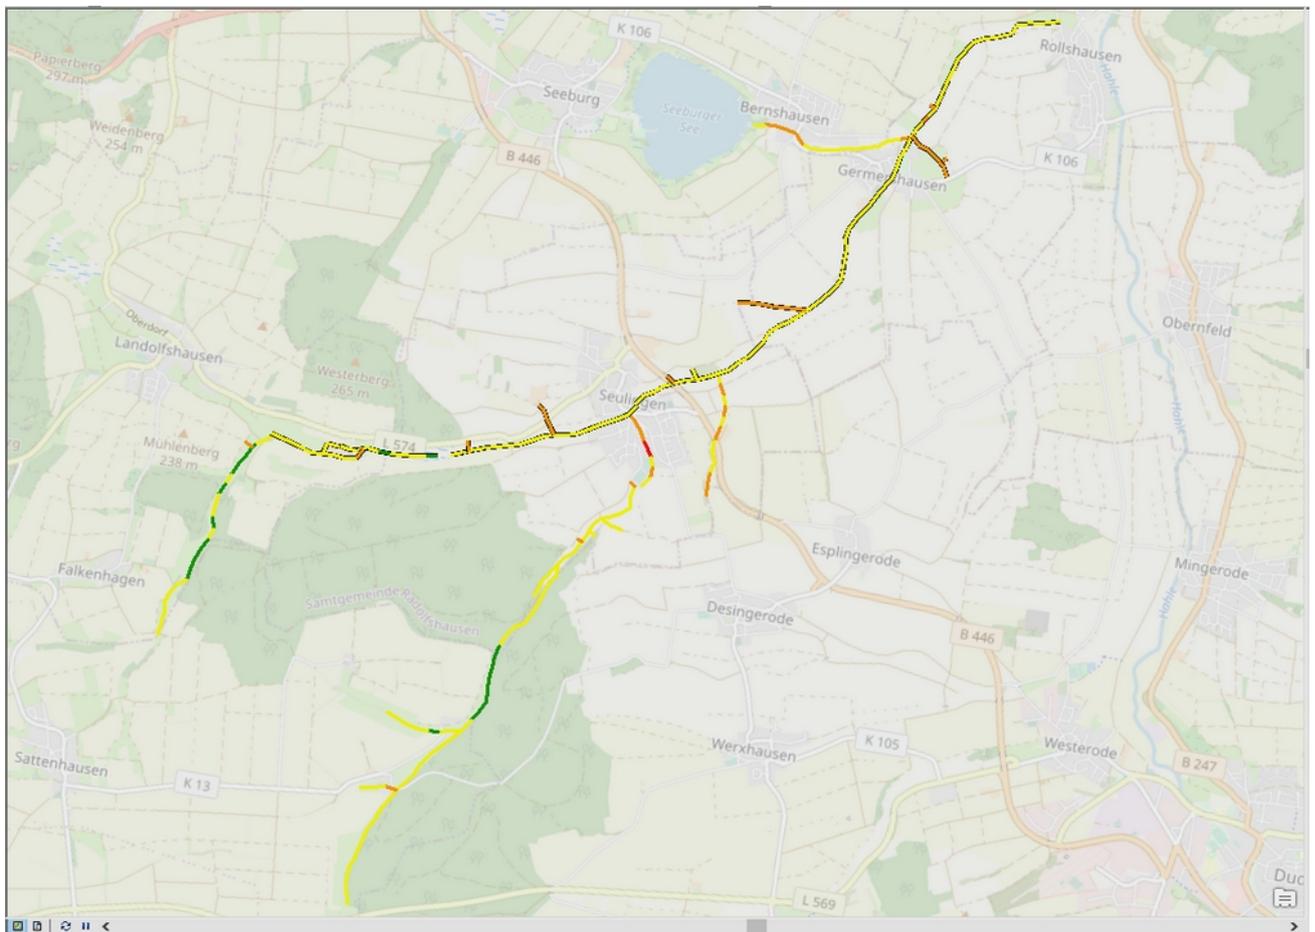
Unter den 231 in dieser Kartierung aufgenommenen Abschnitten lag keiner im Gewässergütebereich 1. Die Bewertung von insgesamt 19 Abschnitten lag im Gewässergütebereich 2, das entspricht etwa 8% der Gesamtlänge der kartierten Fließgewässer. Die Bewertungen von 172 Abschnitten fallen in den Gewässergütebereich 3, sodass dieser mit etwa 74% bei weitem die längste Strecke im Kartiergebiet abdeckt. Der Gewässergütebereich 4 enthält die Bewertungen von 39 Abschnitten. Damit lagen etwa 17% der Gesamtlänge der Gewässer in diesem Gütebereich. Im Gewässergütebereich 5 lag genau ein Abschnitt, der aufgrund völliger Verrohrung nur im Kriterium der Durchgängigkeit bewertet werden konnte.

Abb.4: Überblick über das Kartiergebiet, Gesamtwertung dargestellt anhand der Farbskala von Abb.2, Hauptlauf der Suhle schwarz umrandet

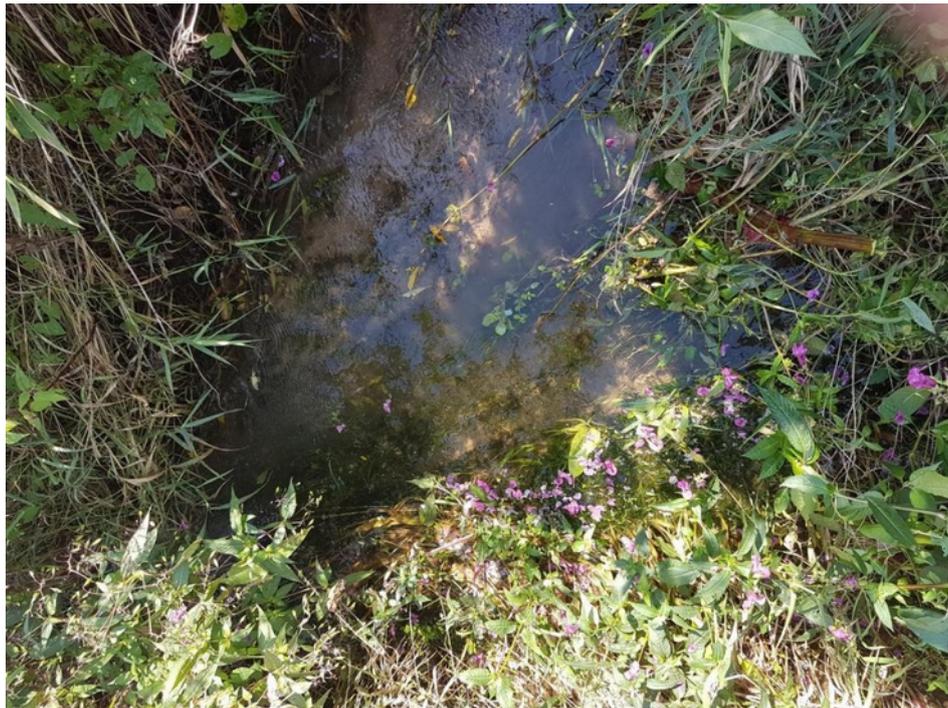
Im Durchschnitt wurde bei der Kartierung der Mersick eine Gesamtbewertung von 2,48 festgestellt. Die Mersick konnte aufgrund fehlender Zeit nicht in voller Länge begangen werden, anhand der aufgenommenen Abschnitte lässt sich jedoch der Einfluss der Zuflüsse erkennen. Von der Quellregion flussabwärts ist die Mersick zuerst vor allem von landwirtschaftlichen Flächen und Einträgen geprägt. Dennoch liegt die schlechteste Bewertung mit 2,8 auf Höhe von Falkenhagen unter dem Durchschnitt der Suhle, die Strukturgüte der Mersick ist also als relativ positiv zu werten. Anschließend durchläuft die Mersick ein größeres Waldgebiet, in dem die Bewertung der Strukturgüte sich verbessert und die Anzeichen von Eutrophierung verschwinden. Wenige hundert Meter vor dem Zufluss in die Suhle wiederum wird die Mersick vergleichbar strukturarm, aber am Zusammenfluss ist der Unterschied im Nährstoffreichtum der beiden Flüsse deutlich erkennbar.

Abb.5: Zufluss der Mersick (rechts) in die Suhle, Ende eines dichten Bewuchses von Wasserpest

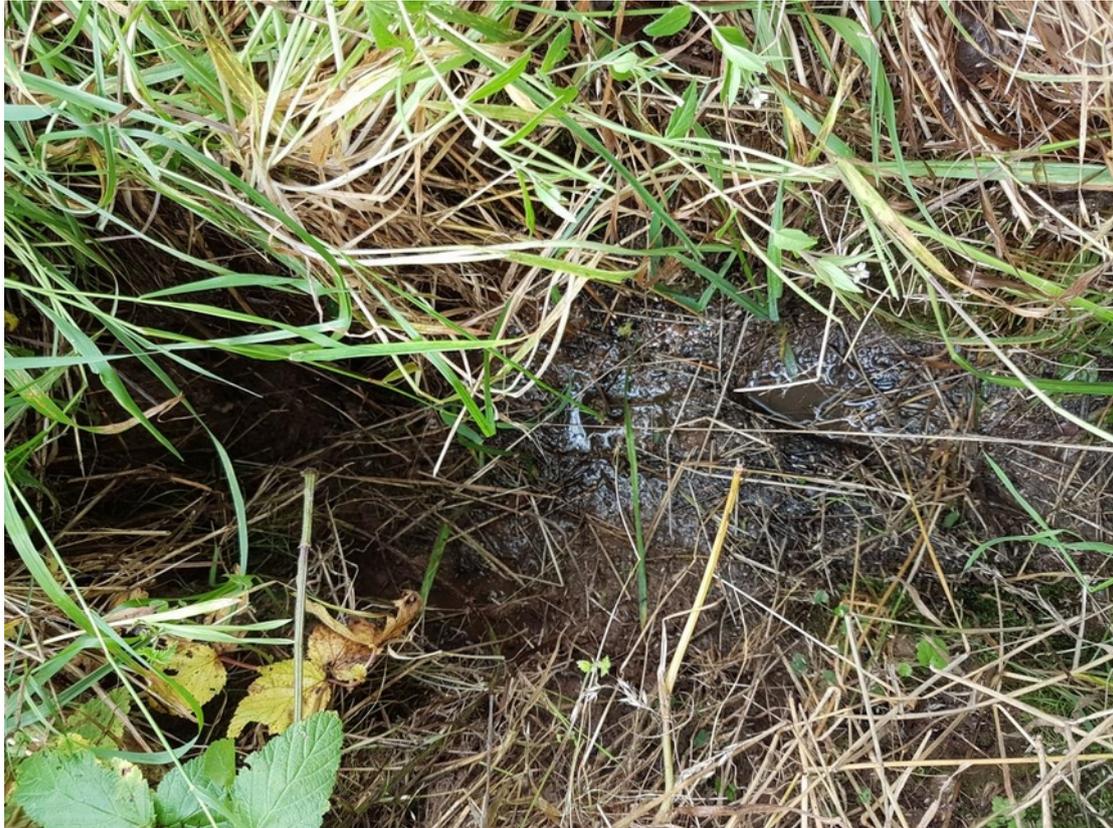
Die schmalen, zum Teil trocken gefallen Gräben oder kurzen Zuläufe aus stehenden Gewässern zeigen im Gegensatz zu den größeren Zuflüssen ein recht einheitliches und naturfernes Bild. Wie bereits erwähnt stellt jedoch ein Zulauf der Gothenbeek die große Ausnahme dar (s. 3.2.3). Die Strukturgüte aller aufgenommenen Gewässer dieser Kategorie liegt im Durchschnitt bei 3,23, bei Nichtberücksichtigung des einzelnen positiven Baches würde die durchschnittliche Bewertung sogar auf 3,34 sinken. Besonders die Gräben, die ihr Wasser direkt der Suhle zuführen, sind aufgrund ihrer Strukturarmut zudem kaum mehr als Fließgewässer zu erkennen.

Abb.6: Beispiel eines fast trocken gefallenen Grabens

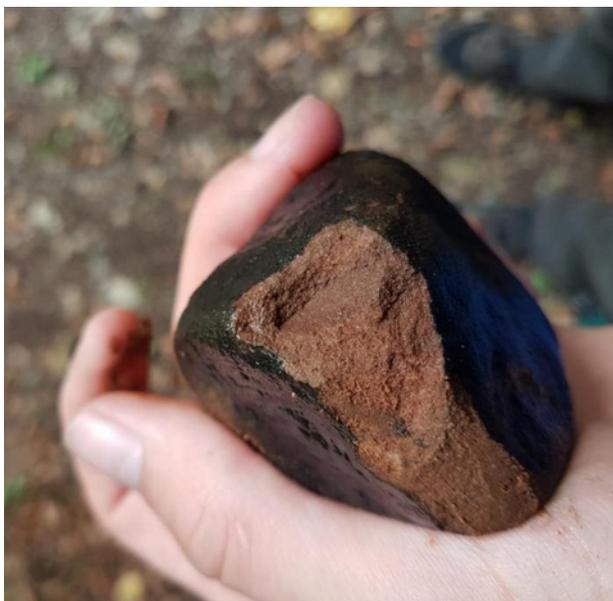
Deutliche Sauerstoffmangelerscheinungen wurden in 30 der insgesamt 231 bewerteten Abschnitte gefunden, das entspricht etwa 13% der aufgenommenen Gewässer. Das Ergebnis für die Aufnahme in dieser Kategorie muss jedoch als wenig aussagekräftig betrachtet werden.

Abb.7: Eigenaufnahme Sandstein mit aufgeschlagener Kruste (links)

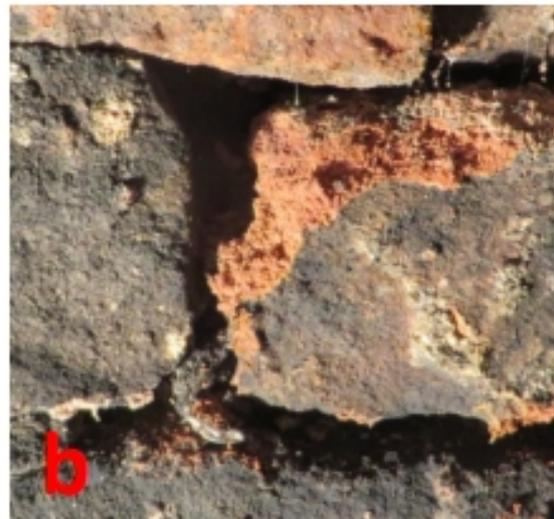
Abb.8: Vergleichsbild aus dem Bericht der DBU (rechts)

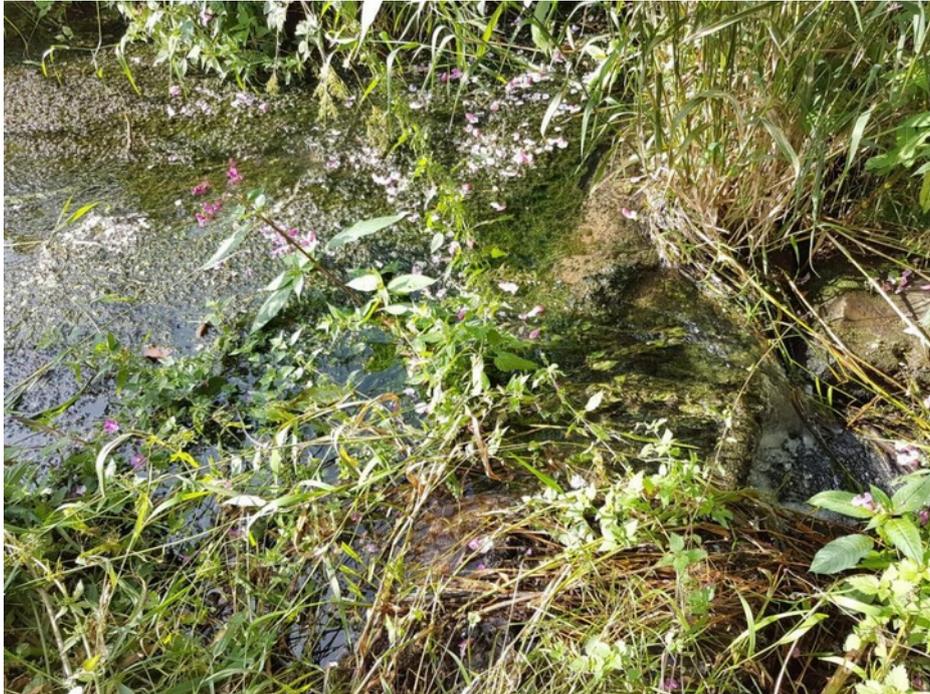
Abb.9: dichter Wasserpestbestand in der Suhle nahe der Trudelshäuser Mühle

Wasserpestbestände bilden sich in der Regel unter nährstoffreichen Bedingungen. In geringerer Ausprägung erhöhen sie die Strukturvielfalt, beim Auftreten dichter, flächendeckender Bestände, wie an der Suhle, verdunkeln sie jedoch den Gewässerraum und verhindern die Bildung einer vielfältigen Unterwasserflora und -fauna.

Daher wurden Abschnitte mit Wasserpestbeständen, die keinen Raum für Algen oder andere Wasserpflanzen bieten ebenfalls als eutrophiert betrachtet.

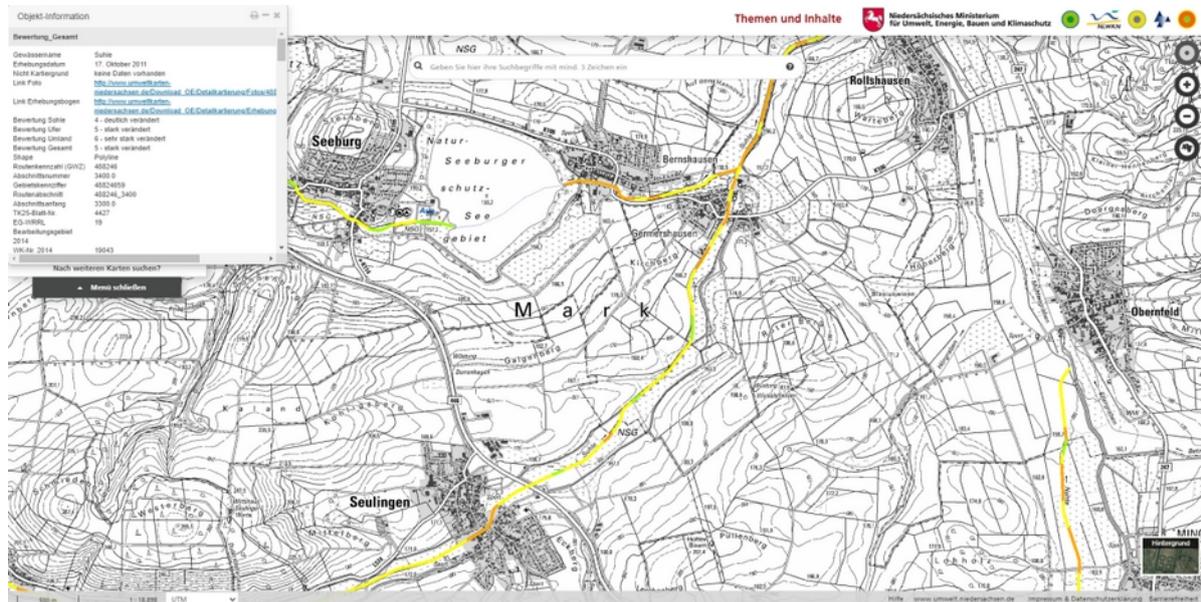
Die Ergebnisse der Gewässerstrukturgütekartierung 2011 für die Suhle und Aue werden für diesen Vergleich aus dem Kartendienst „www.umweltkarten-niedersachsen.de“ ausgelesen.

Abb.10: Kartendarstellung der Kartierung des NLWKN unter umweltkarten-niedersachsen.de

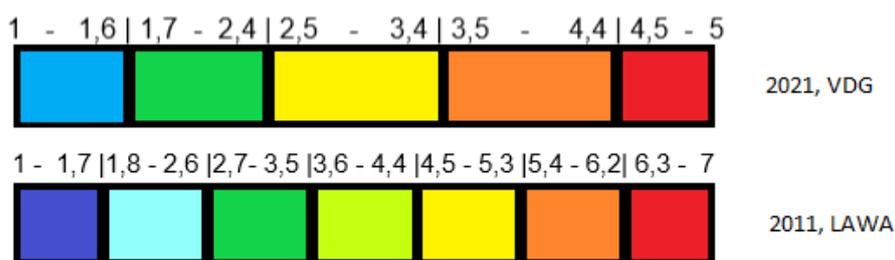
Nichtsdestotrotz sind die Ergebnisse gut vergleichbar, da in beiden Verfahren weitgehend auf die gleichen Einzelparameter geprüft wird. Allerdings ist der Erhebungsbogen des NLWKN auf die Einteilung der Gesamtbewertung in sieben Güteklassen ausgelegt, während die Bewertung nach dem Verfahren der VDG die beschriebenen 5 Güteklassen nutzt. An dieser Stelle ermöglicht Dreisatz die maßstabsgetreue Gegenüberstellung der beiden Bewertungsskalen:

Abb.11: Bewertungsskalen mit mathematisch angeglichenen Güteklassen

Dieser Vergleich verdeutlicht bereits einen Unterschied in den Qualitätszielen für die Strukturgüte der Fließgewässer zwischen 2011 und 2021. Im Bericht des NLWKN wurde für Gewässer wie die Suhle eine Bewertung gemäß Güteklasse 3 (bei 7 Stufen) auf mindestens 50% der Länge des Fließgewässers gefordert. Die aktuelle Wasserrahmenrichtlinie sieht jedoch die Güteklasse 2 (bei 5 Stufen) als Qualitätsziel für alle natürlichen, deutschen Fließgewässer an und setzt damit deutlich höhere Anforderungen.
